Fiche référence #10

Diagnostic acoustique d'un local de restauration

AGNETZ (60) – Restauration

AVRIL 2017

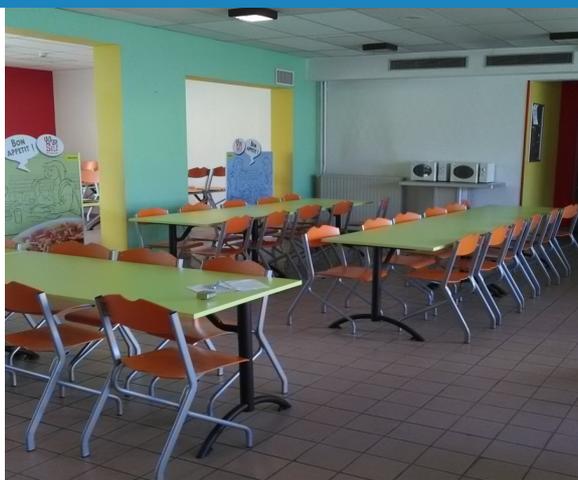
Le site d'Agnetz présente un local de restauration à destination des apprentis et des professionnels au rez de chaussée d'un foyer d'accueil. Ce local, non traité initialement présente un défaut de confort acoustique.

Dans un premier temps, un cloisonnement des sources, pour réduire leurs impacts sur le bruit de fond, a été recommandé. La solution retenue : des cloisons à simples et doubles ossatures pour la séparation de la partie service du reste de la salle à manger. Les propriétés de ces deux types de séparatifs ont été estimées par une étude théorique.

Dans un second temps, le réseau CVC/CTA, générateur de bruits (vitesses d'air importantes, bouches non dimensionnées, absence de piège à son, technologie simple flux, etc..) a été étudié et traité. La solution retenue dimensionne un réseau CVC/CTA sur un critère de confort acoustique NR30. Enfin, la modification de l'espace de salle à manger impacte la réverbération intérieure qu'il est alors très facile de traiter avec des matériaux courants et des meubles.
